# 床版取替の現場を見学

九頭竜湖沿い 小子馬巢谷橋劣化

県コンクリート診断士会

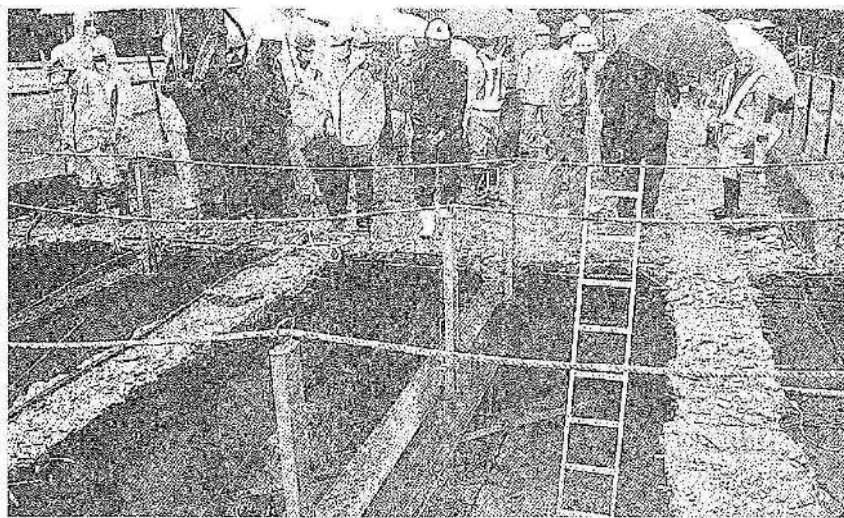
福井県コンクリート  
診断士会（山川博樹会  
員と、行政担当者も含  
む約40人が参加した。  
場所は、  
山間部の大  
野市下半  
同橋は、架橋後53年  
が経過し、近  
年劣化が顕  
著。法定点検  
や、パトロー  
ルを展開した  
が、19年10月  
28日に床版陥  
没約口50センチ  
×  
50センチが発生。  
アドバイザリ  
ーボード制度  
△湖周辺で60年代のほ

床版撤去状況を確認する会員ら＝大野市下半原

劣化の原因として、  
凍結防止剤によるAS  
R（アルカリ骨材反応）  
など、様々な要素が複  
合したためと想定。ダ  
ム湖周辺で60年代のほ  
ぼ同時期に架設された  
他の橋梁にも同様な劣  
化が考えられ、今後の  
維持管理計画を進める  
上で、有益な参考事例  
としている。

（立合者・谷脇福井工  
業大学教授）による工  
法検討後、同年11月1  
日に緊急補修し、翌日  
には供用再開。本橋南  
側に仮橋を設置し、本  
橋既設床版の撤去を行  
う状況。
