# 床版取替の現場を見学

九頭竜湖沿い 小子馬巢谷橋劣化

県コンクリート診断士会

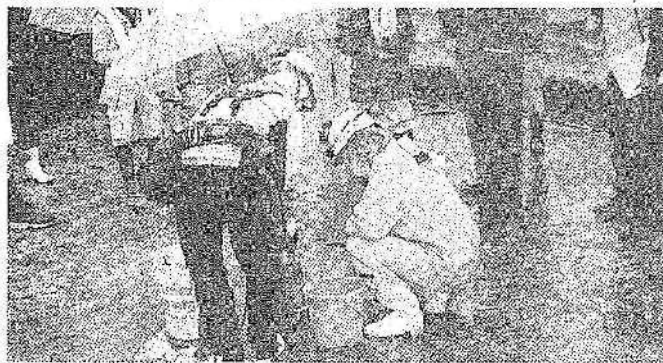
床版撤去状況を確認する会員ら＝大野市下半原

野市下半  
同橋は、架橋後53年  
が経過し、近  
年劣化が顕  
著。法定点検  
や、パトロー  
ルを展開した  
が、19年10月  
28日に床版陥  
没約口50センチ  
×  
50センチが発生。  
アドバイザリ  
ーボード制度

劣化の原因として、  
凍結防止剤によるAS  
R（アルカリ骨材反応）  
など、様々な要素が複  
合したためと想定。ダ  
ム湖周辺で60年代のほ  
ぼ同時期に架設された  
他の橋梁にも同様な劣  
化が考えられ、今後の  
維持管理計画を進める  
上で、有益な参考事例  
としている。

（立合者・谷脇福井工  
業大学教授）による工  
法検討後、同年11月1  
日に緊急補修し、翌日  
には供用再開。本橋南  
側に仮橋を設置し、本  
橋既設床版の撤去を行  
う状況。
